检测报告

编号: 19HJ-050

产品名称 电加温防弹玻璃

西南技术工程研究所环境试验检测中心

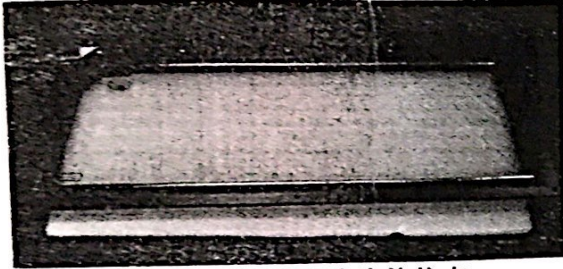
图 2 样品试验前状态

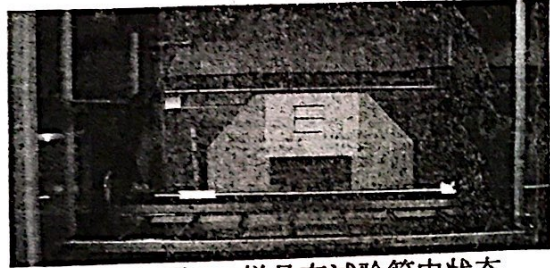
图 3 样品在试验箱中状态

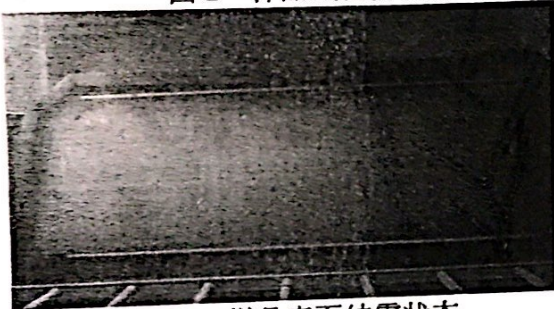
图 4 样品表面结霜状态

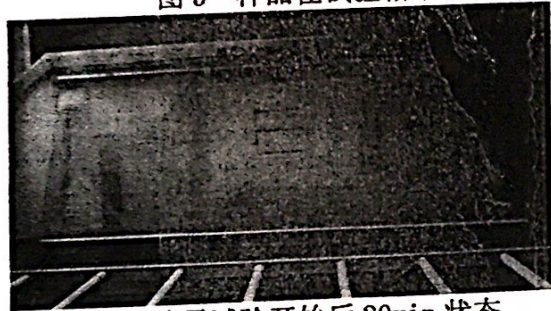
样品通电 20min 后, A 区和 B 区除霜效果均为 98%。除霜试验结果见表 1。除霜试验结果检查由试验方与委托方共同进行。试验温度记录曲线及试验照片见图 1~图 5。

图 5 除霜试验开始后 20min 状态
